16. Oktober 2020

## Gutachterliche Stellungnahme zu Prüfbericht 150920801

Projekt: Immobilie „Alte Isolierstation“ Karl-Wagner-Str. 8A, 26571 Juist

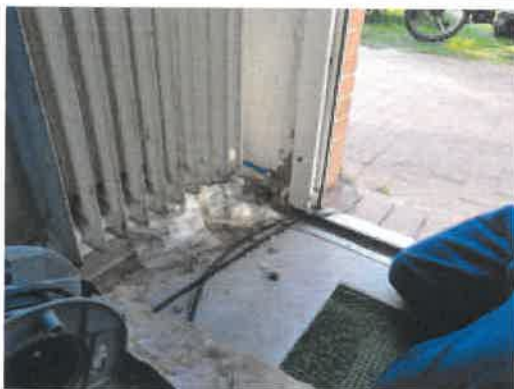
| Proben-nummer,<br>Probenbezeichnung, Art<br>der Prüfung | Ort der Probenahme | Auffälligkeit /<br>Entsorgungshinweis |
|---|---|---|
| 23998<br>P2, PVC<br>Laborprüfung | | EOX-haltig, deutlich<br>belastet |

| EOX | | 130 | | |

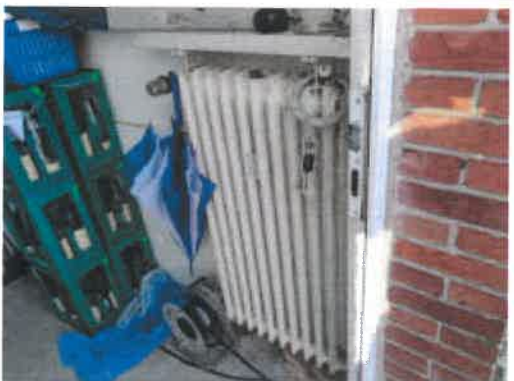
| Proben-nummer,<br>Probenbezeichnung, Art<br>der Prüfung | Ort der Probenahme | Auffälligkeit /<br>Entsorgungshinweis |
|---|---|---|
| -<br>Heizungskörper<br>Sichtprüfung | | Dichtungen<br>Asbesthaltig, schwach<br>gebunden,<br>AVV: 17 06 05* |

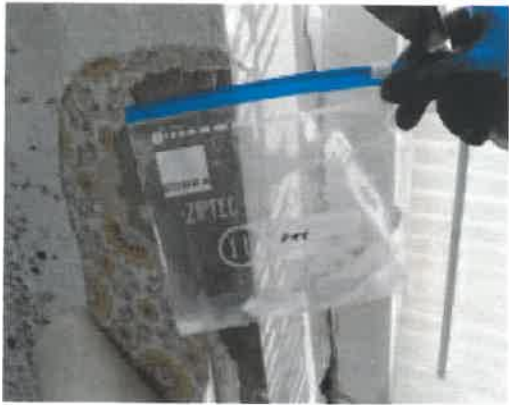
| Proben-nummer,<br>Probenbezeichnung, Art<br>der Prüfung | Ort der Probenahme | Auffälligkeit /<br>Entsorgungshinweis |
|---|---|---|
| 24007<br>P11, Farbe Wand<br>Laborprüfung | | EOX-haltig, deutlich<br>belastet<br><br>Asbesthaltig schwach<br>gebunden<br><br>PCB-haltig<br><br>AVV: 17 06 05* |

| Labornummer | 24005 | 24006 | 24007 | 24008 |
|---|---|---|---|---|
| EOX | | | 320 | |
| Asbest [-] | Asbest nicht<br>nachgewiesen | Asbest nicht<br>nachgewiesen | Chrysotilasbest<br>in Spuren<br>nachgewiesen | Asbest nicht<br>nachgewiesen |
| <b>Summe PCB (6 Kong.)</b> | | | <b>5,26</b> | |

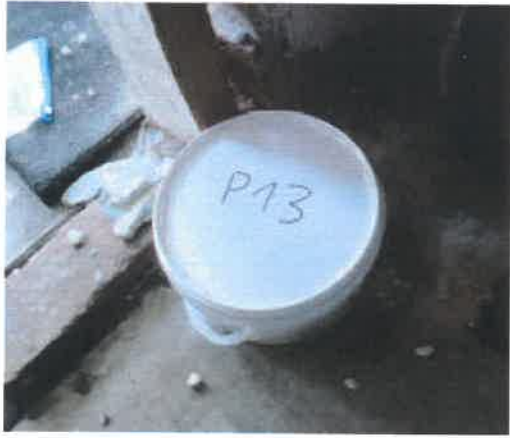
| Proben-nummer,<br>Probenbezeichnung, Art<br>der Prüfung | Ort der Probenahme | Auffälligkeit /<br>Entsorgungshinweis |
|---|---|---|
| 24009<br>MP13, Bausubstanz<br>Laborprüfung | | Einstufung nach LAGA<br><br>Zuordnungswerte<br>Feststoff:<br><br>Z 1.1<br><br>Zuordnungswerte Eluat<br>Z 1.1 |

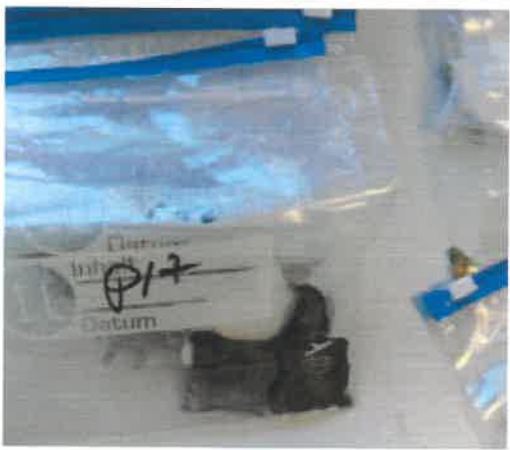
| Proben-nummer,<br>Probenbezeichnung, Art<br>der Prüfung | Ort der Probenahme | Auffälligkeit /<br>Entsorgungshinweis |
|---|---|---|
| 24013<br>P17,<br>Deckenzwischenmaterial<br>Laborprüfung | | Asbesthaltig stark<br>gebunden,<br><br>AVV: 17 06 05* |

| Labornummer | 24013 | 24014 | 24015 | 24016 |
|---|---|---|---|---|
| Asbest | Chrysotilasbest<br>in Spuren<br>nachgewiesen | | | |

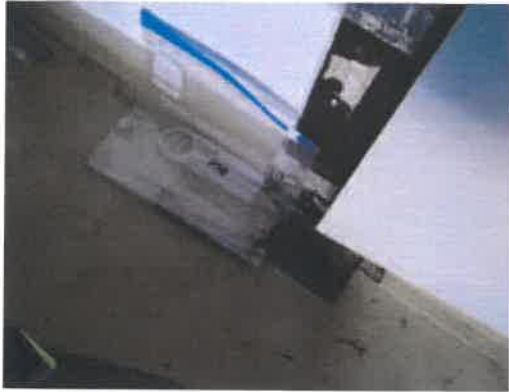
| Proben-nummer,<br>Probenbezeichnung, Art<br>der Prüfung | Ort der Probenahme | Auffälligkeit /<br>Entsorgungshinweis |
|---|---|---|
| 24015<br>P19, Farbe PVC<br>Laborprüfung | | EOX-haltig, deutlich<br>belastet<br><br>nach PCB-Richtlinie:<br>PCB-frei |

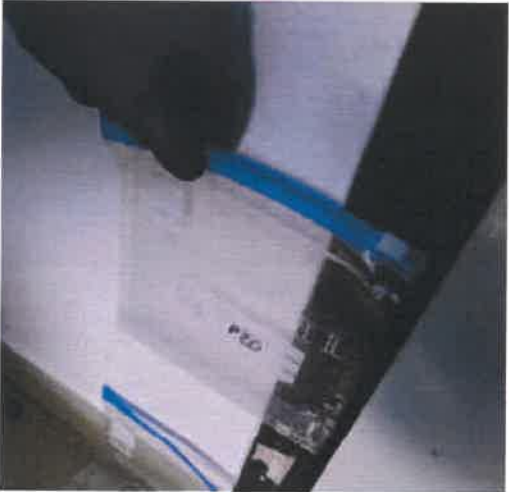
| Proben-nummer,<br>Probenbezeichnung, Art<br>der Prüfung | Ort der Probenahme | Auffälligkeit /<br>Entsorgungshinweis |
|---|---|---|
| 24016<br>P20, Farbe Kammertür<br>unter der Treppe<br>Laborprüfung | | EOX-haltig, deutlich<br>belastet<br><br>nach PCB-Richtlinie:<br>PCB-frei |

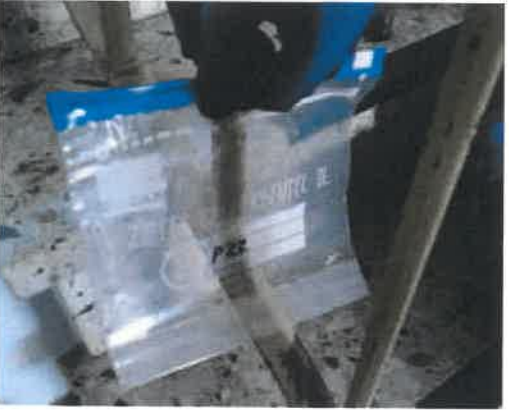
| Proben-nummer,<br>Probenbezeichnung, Art<br>der Prüfung | Ort der Probenahme | Auffälligkeit /<br>Entsorgungshinweis |
|---|---|---|
| 24018<br>P22, Farbe,<br>Metallgeländer<br>Laborprüfung | | EOX-haltig, deutlich<br>belastet<br><br>nach PCB-Richtlinie:<br>PCB-frei |

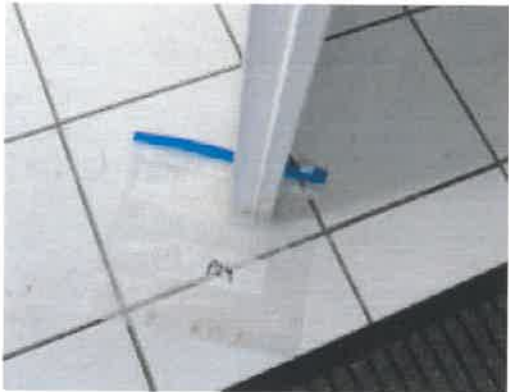
| Proben-nummer,<br>Probenbezeichnung, Art<br>der Prüfung | Ort der Probenahme | Auffälligkeit /<br>Entsorgungshinweis |
|---|---|---|
| 24020<br>P24, Farbe Tür<br>Laborprüfung | | EOX-haltig, deutlich<br>belastet<br><br>nach PCB-Richtlinie:<br>PCB-frei |

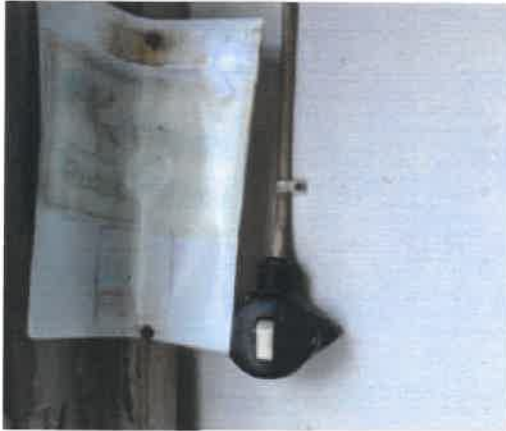
| Proben-nummer,<br>Probenbezeichnung, Art<br>der Prüfung | Ort der Probenahme | Auffälligkeit /<br>Entsorgungshinweis |
|---|---|---|
| -<br>Bakelitschalter<br>Sichtprüfung | | Dichtung innerhalb<br>Asbesthaltig, schwach<br>gebunden<br><br>AVV: 17 06 05* |

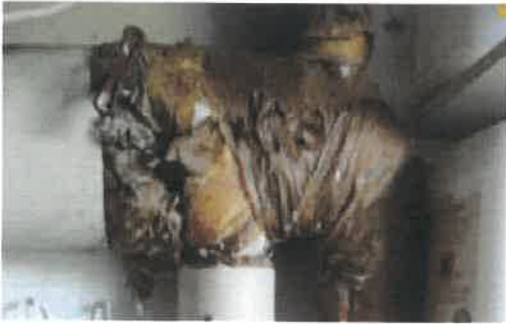
| Proben-nummer,<br>Probenbezeichnung, Art<br>der Prüfung | Ort der Probenahme | Auffälligkeit /<br>Entsorgungshinweis |
|---|---|---|
| -<br>Dämmwolle<br>Sichtprüfung | | KMF-haltig<br><br>AVV: 17 06 03* |

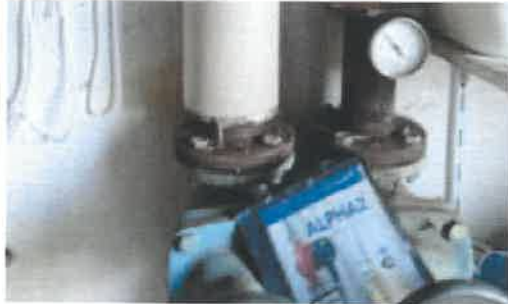
| Proben-nummer,<br>Probenbezeichnung, Art<br>der Prüfung | Ort der Probenahme | Auffälligkeit /<br>Entsorgungshinweis |
|---|---|---|
| -<br>Flansch<br>Sichtprüfung | | Zwischenteile<br>Asbesthaltig schwach<br>gebunden<br>AVV: 17 06 05* |

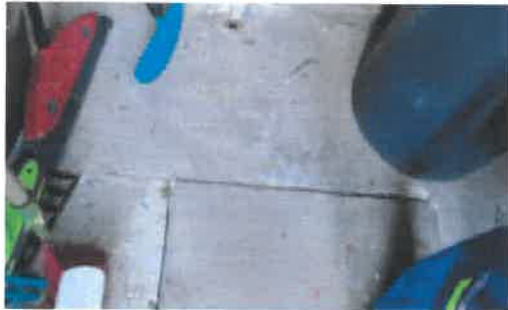
| Proben-nummer,<br>Probenbezeichnung, Art<br>der Prüfung | Ort der Probenahme | Auffälligkeit /<br>Entsorgungshinweis |
|---|---|---|
| -<br>Bodenöffnung<br>Sichtprüfung | | Unter der Öffnung<br>KMF<br>AVV: 17 06 03* |

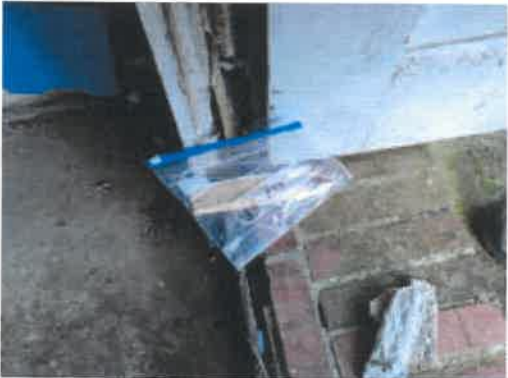
| Proben-nummer,<br>Probenbezeichnung, Art<br>der Prüfung | Ort der Probenahme | Auffälligkeit /<br>Entsorgungshinweis |
|---|---|---|
| 24029<br>P33, Holzprobe<br>Laborprüfung | | Bleihaltig<br>PCP-haltig<br>AltholzV (All –A IV Holz)<br>AVV: 17 02 04* |

| Labornummer | 24029 | 24030 | 24031 | 24032 |
|---|---|---|---|---|
| Blei | 3.700 | | | |
| Pentachlorphenol | 280 | | | |

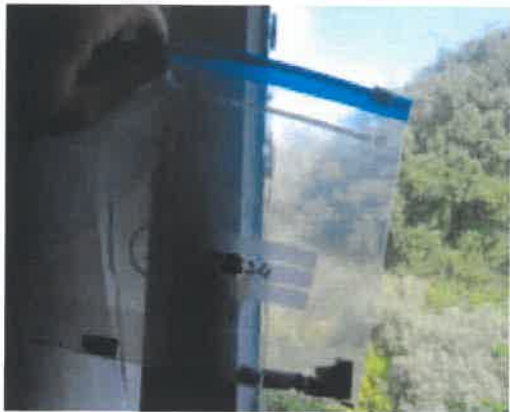
| Proben-nummer,<br>Probenbezeichnung, Art<br>der Prüfung | Ort der Probenahme | Auffälligkeit /<br>Entsorgungshinweis |
|---|---|---|
| 24030<br>P34, Fensterkitt<br>Laborprüfung | | Asbesthaltig schwach<br>gebunden<br>AVV: 17 06 05* |

| Labornummer | 24029 | 24030 | 24031 | 24032 |
|---|---|---|---|---|
| Asbest | | Chrysotilasbest<br>nachgewiesen,<br>Massengehalt:<br>1-5% | | |

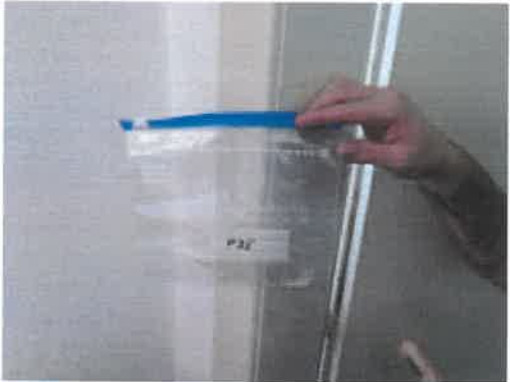
| Proben-nummer,<br>Probenbezeichnung, Art<br>der Prüfung | Ort der Probenahme | Auffälligkeit /<br>Entsorgungshinweis |
|---|---|---|
| 24031,<br>P35, Holztürzarge, Farbe<br>Laborprüfung | | Mäßig EOX belastet<br>AltholzV (All –A IV Holz)<br>AVV: 17 02 04* |

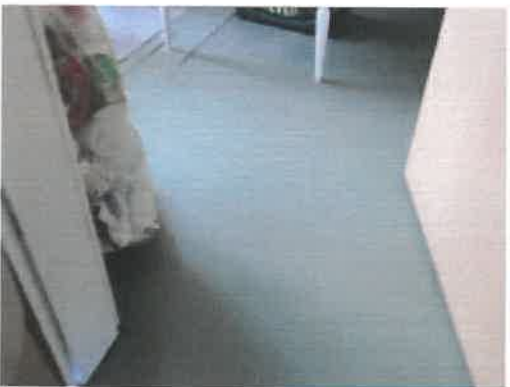
| Proben-nummer,<br>Probenbezeichnung, Art<br>der Prüfung | Ort der Probenahme | Auffälligkeit /<br>Entsorgungshinweis |
|---|---|---|
| 24032, 24034<br>P36, Linoleum (grau),<br>P38, Linoleum (grün)<br>Laborprüfung | | nach PCB-Richtlinie:<br>PCB-frei |

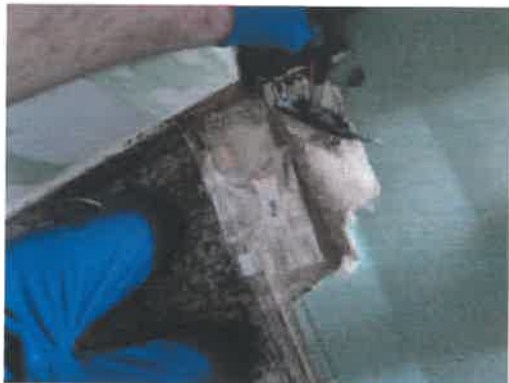
| Proben-nummer,<br>Probenbezeichnung, Art<br>der Prüfung | Ort der Probenahme | Auffälligkeit /<br>Entsorgungshinweis |
|---|---|---|
| 24036<br>P40, Holzboden<br>Laborprüfung | | Blei-haltig<br>PCP-haltig<br>AltholzV (All –A IV Holz)<br>AVV: 17 02 04* |

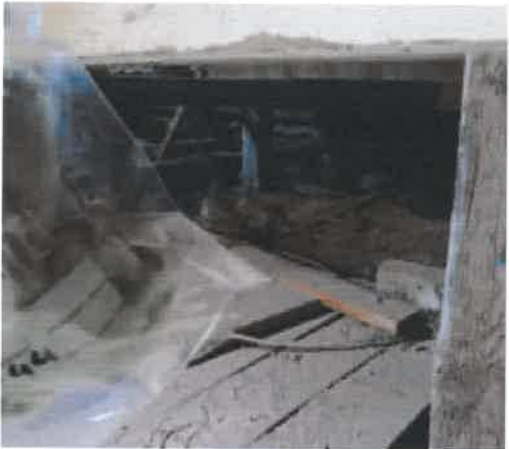
| Proben-nummer,<br>Probenbezeichnung, Art<br>der Prüfung | Ort der Probenahme | Auffälligkeit /<br>Entsorgungshinweis |
|---|---|---|
| 24040<br>P44, Dämmmaterial Dach<br>Laborprüfung | | KMF „alte Mineralwolle“<br>im Sinne der TRGS 521<br>AVV: 17 06 03* |

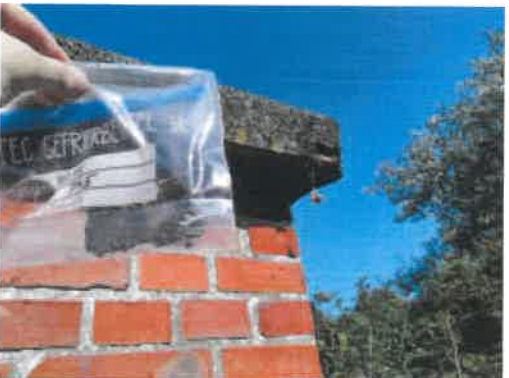
| Proben-nummer,<br>Probenbezeichnung, Art<br>der Prüfung | Ort der Probenahme | Auffälligkeit /<br>Entsorgungshinweis |
|---|---|---|
| 24041<br>P45, Dachbahn<br>(außenschuppen)<br>Laborprüfung | | PAK-haltig<br>AVV: 17 03 01* |

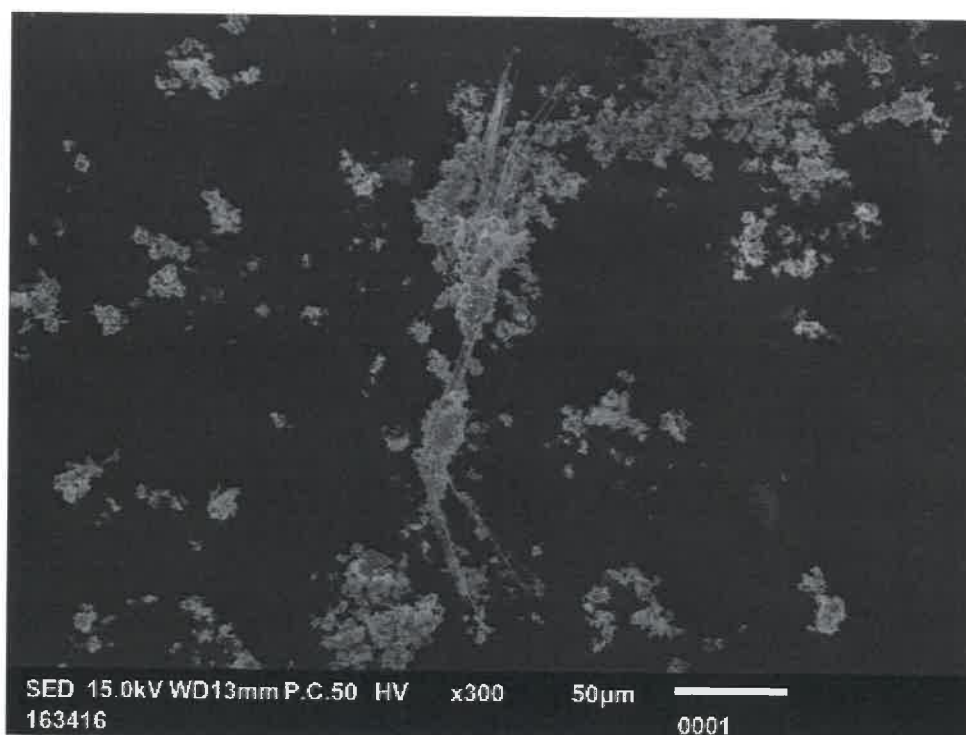
Videoprint der Probe 24007, **P11, EG, Farbe Wand**, Chrysotilasbest

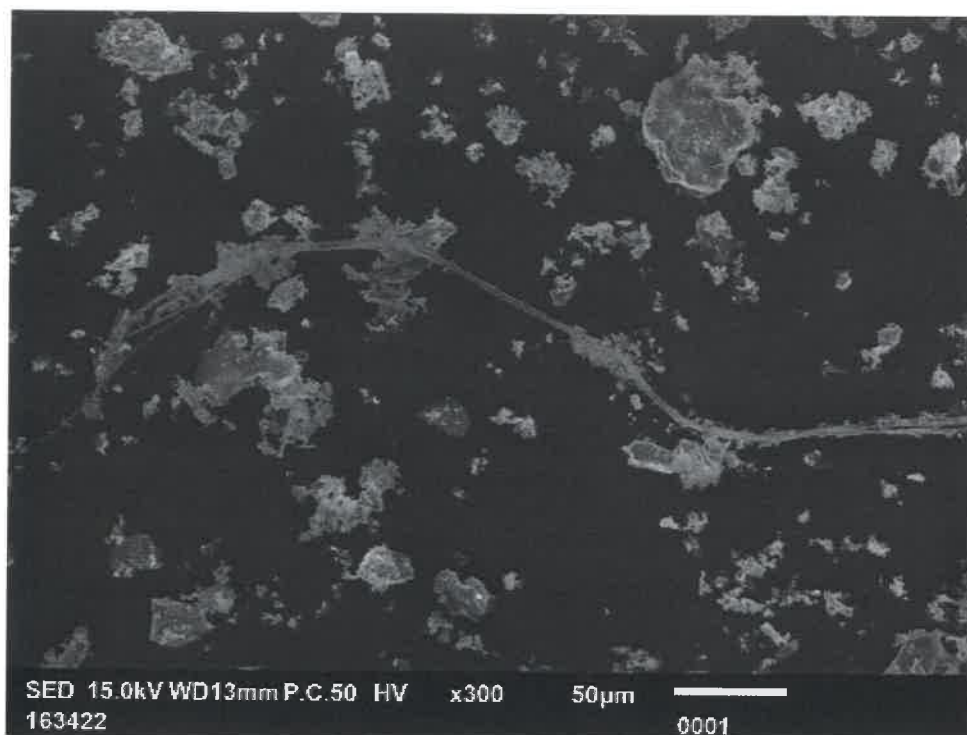
Videoprint der Probe 24013, **P17, EG, Deckenzwischenmaterial, Bitumenbahn, Chrysotilasbest**

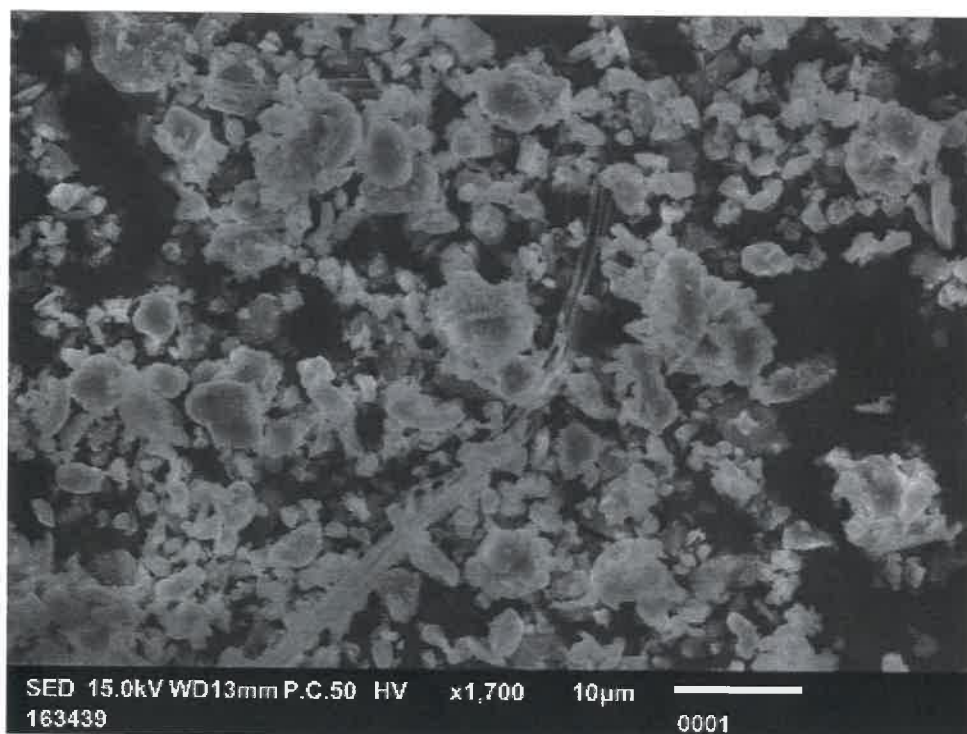
Videoprint der Probe 24030, **P34, OG, Fensterkitt, Chrysotilasbest**

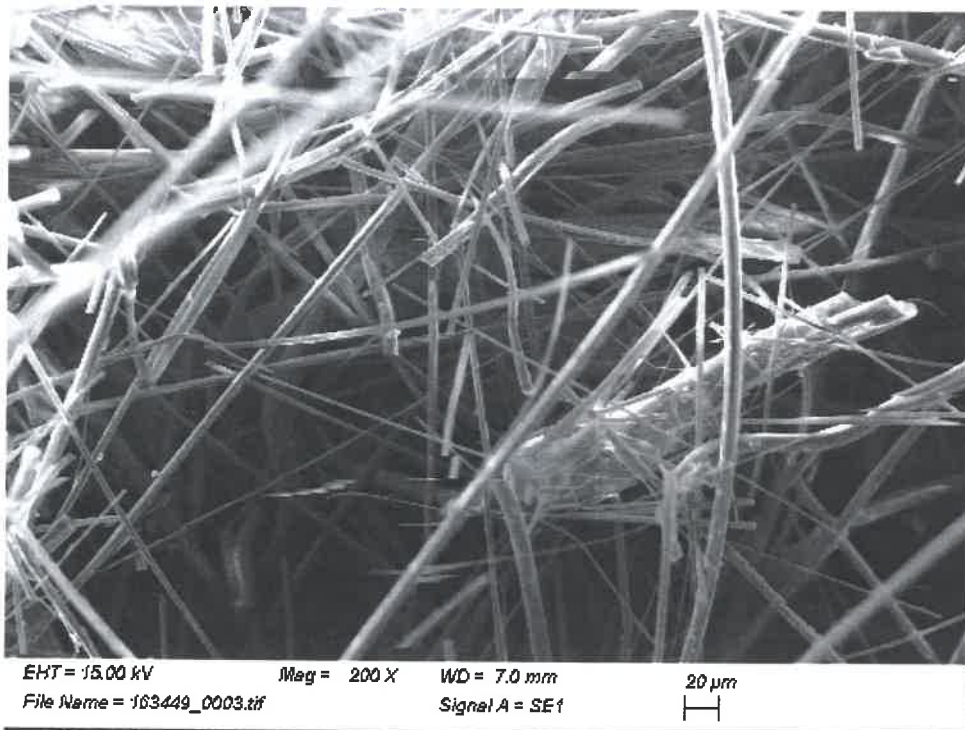
Videoprint der Probe 24040, **P44, DG, Dämmmaterial Dach, KMF**
